Secugrid®

Sanierung einer Böschung
im Vogtland

Projektname
Beseitigung Hochwasserschaden
„Leubethaer Straße“ in Freiberg

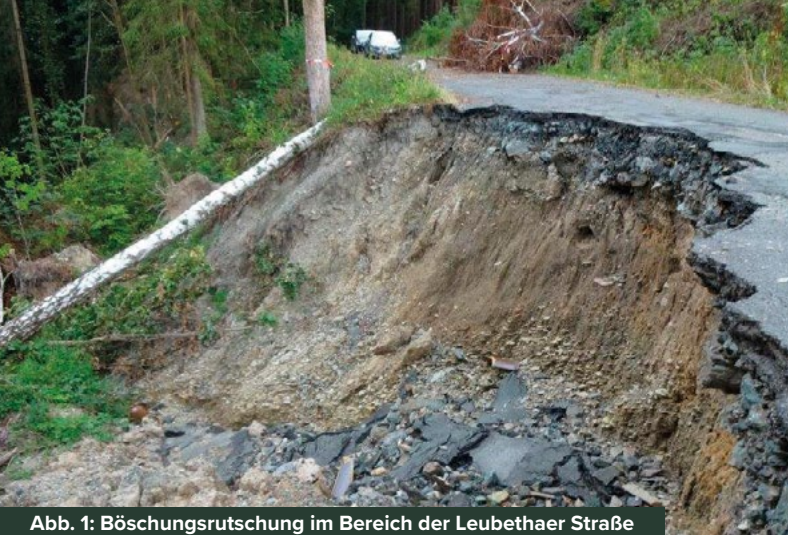
Abb. 1: Böschungsruhrung im Bereich der Leubethaer Straße

Am 24. Mai 2018 traf eine Unwetterfront das Vogtland mit voller Wucht. Teilweise wurden bis zu 150 l Niederschlag in einer Stunde gemessen. Im Adorfer Ortsteil Freiberg wurde durch den Starkregen der größte Schaden des Unwetters verzeichnet. Über eine Länge von 30 m wurde die Leubethaer Straße unterspült. Ein in diesem Bereich befindlicher Durchlass konnte die enormen Wassermengen nicht mehr aufnehmen. Hierdurch kam es zu einem Wasseraufstau innerhalb des Dammes. Feinanteile des Füllbodens wurden sukzessive ausgespült, was ein komplettes Abrutschen des Straßendamms auf der Hangseite verursachte.

Mit großer finanzieller Unterstützung des Landes Sachsen erfolgte die Sanierung der Böschung. Der Wiederaufbau des Damms erfolgte als Kunststoff-Bewehrte-Erde (KBE)-System mit Secugrid® Geogittern von Naue. Auf einer Länge von ca. 54 m wurde der Straßendamm mit einer Böschungsneigung von 70° neu errichtet.

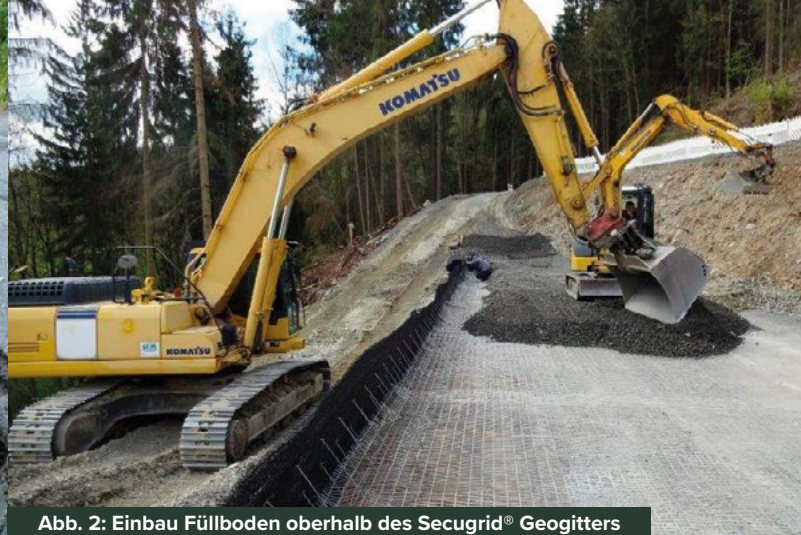
Abb. 2: Einbau Füllboden oberhalb des Secugrid® Geogitters

Zur Gestaltung der Außenhaut kam das Naue Steel P System zum Einsatz. Dieses System besteht aus verzinkten Stahlgitterelementen, die der geplanten Böschungsform angepasst werden können. Über Reibung wird das Stahlgitterelement mit der Secugrid® Geogitterbewehrung verbunden. Für die größte Bauwerkshöhe mit 7,7 m kamen insgesamt 11 Geogitterlagen zum Einsatz. Die einzelnen Geogitter wurden jeweils mit 50 cm Füllboden überbaut und anschließend lagenweise verdichtet.
