Secumat® Green - Budapest Spike Hall - Hongrie

Contrôle de l'érosion sur une pente

- **Nom du projet** Budapest Spike Hall, Budapest, Hongrie
- **Client** Extreme Park Kft, Tatabánya, Hongrie
- **Produit** Secumat® Green Coco N 400 20x30

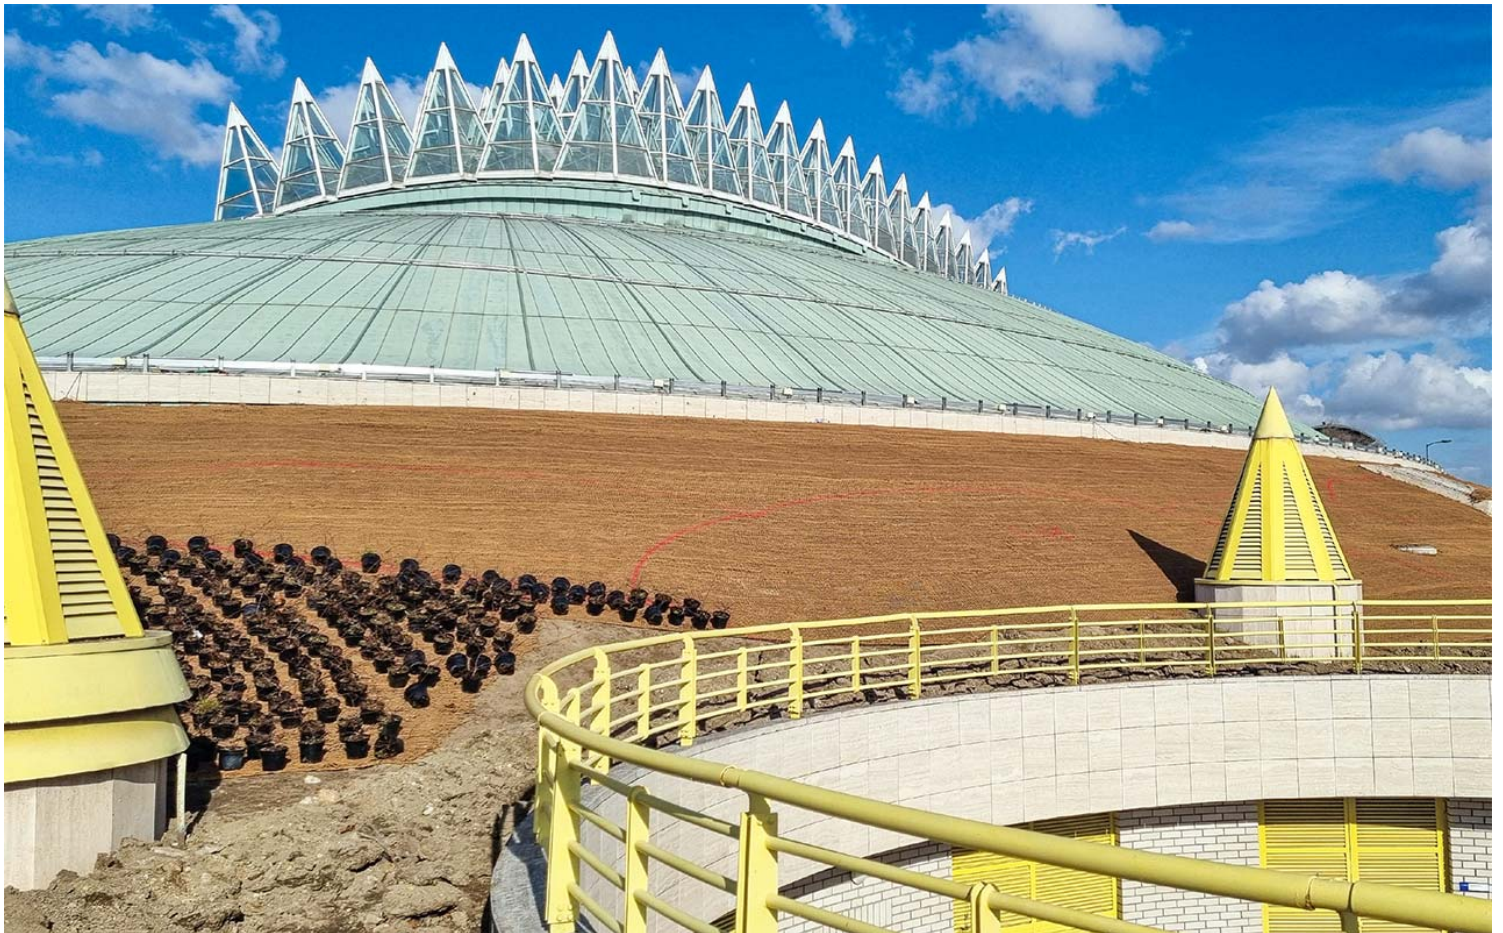
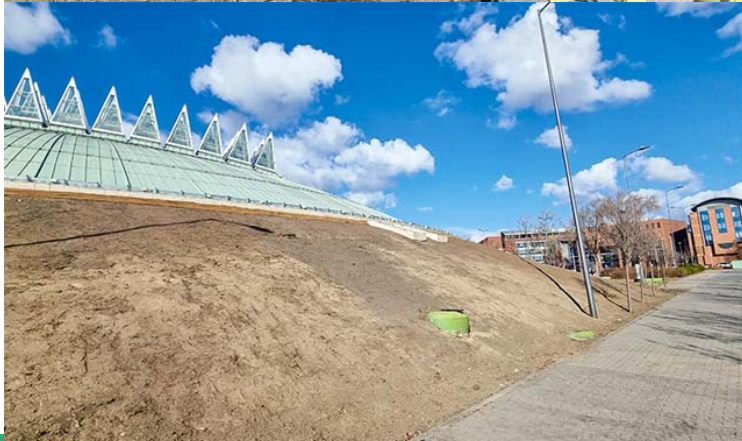
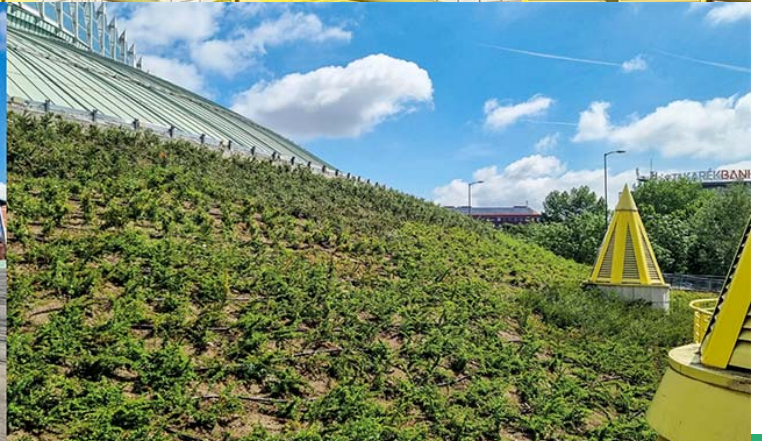
En 2022, la colline autour du bâtiment a été rénovée. Les travaux ont commencé par l'enlèvement de l'ancienne végétation et du gazon. Dans l'étape suivante, les surfaces du sol ont été nettoyées et les travaux de terrassement terminés ont été recouverts d'un filet de contrôle de l'érosion temporaire. L'entreprise de construction a choisi le système de contrôle de l'érosion biodégradable Secumat® de Naue, qui peut protéger temporairement le sol et aide les structures végétales à s'établir rapidement. Le système biodégradable Secumat® Green est la solution pour protéger la surface de la pente contre la force cinétique des gouttes de pluie et soutient l'établissement de la végétation. Secumat® Green Coco N est un filet de coco biodégradable. C'est la solution idéale car elle est visuellement attrayante, biodégradable, offre de l'espace pour les plantes et protège contre l'érosion due aux précipitations. Le filet de coco a des mailles variables et coulissantes, idéales pour favoriser la croissance des plantes. Le produit était facile à manipuler et a permis une installation rapide et sécurisée. Après l'installation du système de protection avec un système d'irrigation sur les surfaces en pente, les pentes ont été plantées. Les travaux de terrassement ont commencé fin janvier 2022 et la plantation a été achevée en mars 2022. Maintenant, le bâtiment de l'arène sportive publique est vert et protégé contre l'érosion.

Le bâtiment est unique car il a été construit partiellement en dessous du niveau du sol et recouvert de terre tout autour.

Le bâtiment ressemble donc à une colline, et la pente est donc une partie centrale du bâtiment.

Pour cette raison, il devait être protégé contre l'érosion de surface qui retardera le ruissellement de surface et la stabilité de la surface du sol.
