# Bentofix® X

Beschichtete Bentonitmatten  
sanieren historischen Wallgraben

Projektname  
Sanierung Wallgraben Delitzsch

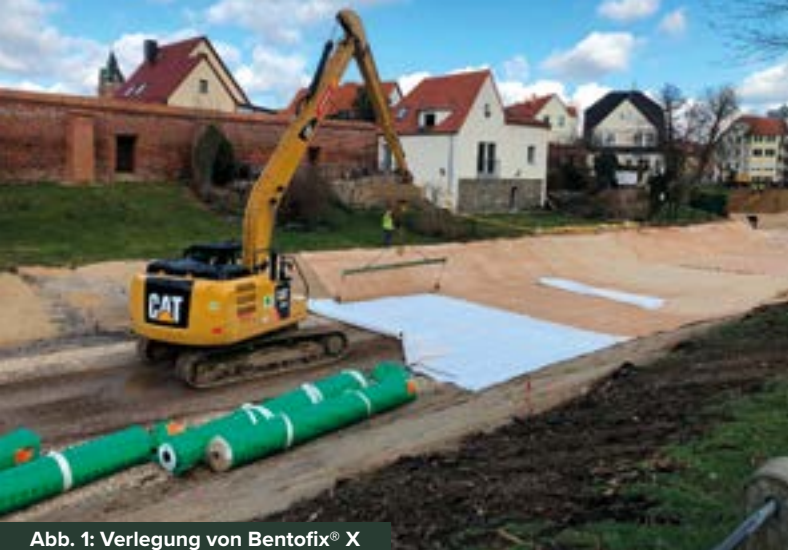
Abb. 1: Verlegung von Bentofix® X

Um einen durchgängigen Durchwurzelungsschutz sicherzustellen, wurden die Fugen im Überlappungsbereich mit dem X-Tape A verklebt. Das Fugenband auf Butylbasis wurde mittig auf die PE-Beschichtung der Überlappungskante aufgelegt. Um einen optimalen Kontakt zwischen der PE-Beschichtung und dem Tape zu erzielen, wurde die Fläche mit einem Heißluftfön erwärmt und das Tape wurde dann mit der Anpressrolle fest angedrückt. Der Druck sorgt dafür, dass das Tape auch zwischen den Noppen der PE-Oberfläche gut haftet.

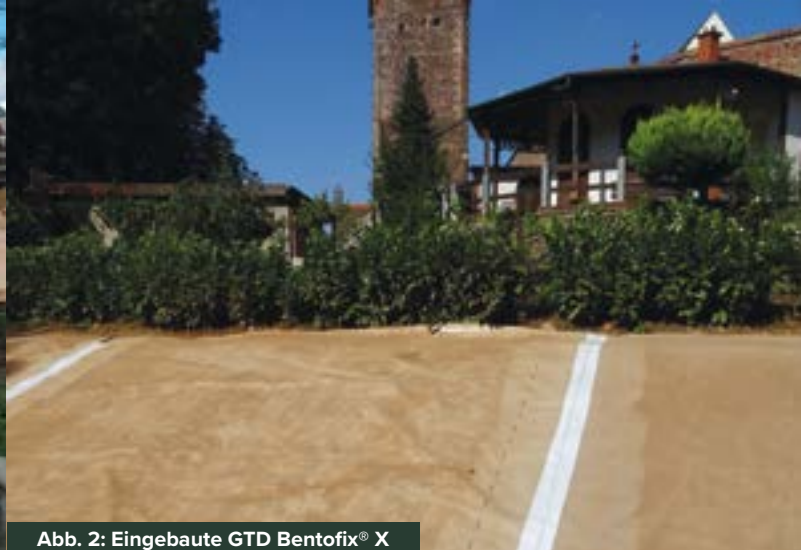
Abb. 2: Eingebaute GTD Bentofix® X

Das Abdichtungssystem des Grabens auf dem Planum sieht folgendermaßen aus (von oben nach unten):

- ca. 40 cm Bodenaufkast aus abgeseibtem Bodenmaterial,  $k_f$ -Wert  $10^{-7}$  m/s
- Bentonitmatte (inkl. Fugenversiegelung mit X-Tape A)
- 20 - 30 cm drainagefähiger Splitt - Körnung 2/16 mm

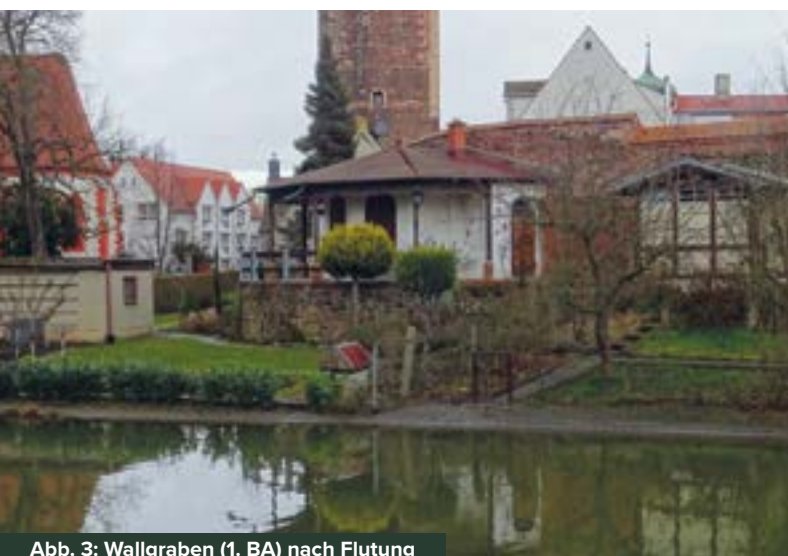
Abb. 3: Wallgraben (1. BA) nach Flutung

Insgesamt hat der erste Bauabschnitt zwischen dem Halleschen Turm und der Leipziger Straße eine Länge von ca. 400 lfm. Der im Jahr 2020 fertiggestellte 2. Bauabschnitt zwischen der Leipziger Straße und der Holzstraße erstreckte sich über eine Gesamtlänge von ca. 250 lfm.
