Secutex® Soft Rock

Küstenschutz

Projektname
Geotextilwall Lubmin, Mecklenburg-Vorpommern

Produkte
Secutex® Soft Rock R 601

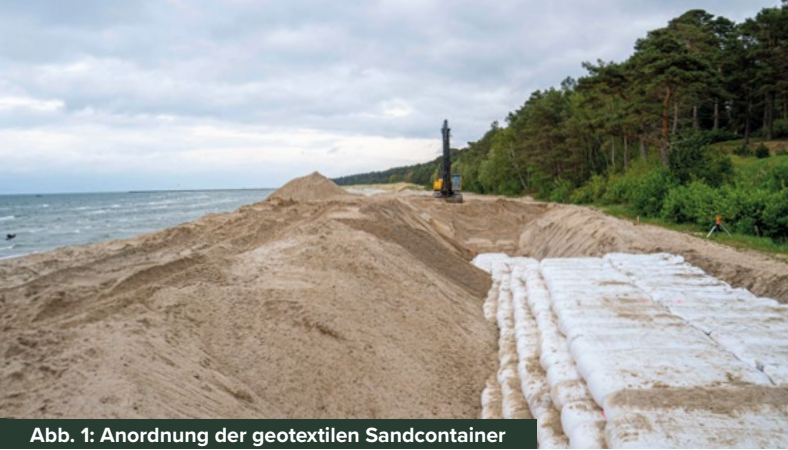
Abb. 1: Anordnung der geotextilen Sandcontainer

Eine Lösung war schnell gefunden: Geotextile Sandcontainer kamen in dem Bereich zum Einsatz, der bei einer Sturmflut auf jeden Fall stehen bleiben muss. Dafür wurde hier zunächst der Sand abgetragen. Dann folgte die Platzierung der geotextilen Sandcontainer Secutex® Soft Rock. Versetzt aufgestapelt und zur Landseite geneigt bilden sie einen sogenannten Geotextilwall. Geotextilwälle als Verstärkung von Dünen sind den größten Teil ihres Nutzungszeitraums über von Sand bedeckt und wirken natürlich. Erst nach starken Erosionen, hervorgerufen durch eine oder mehrere Sturmfluten, wird der Geotextilwall wieder sichtbar. Nach einem entsprechenden Sturmflutereignis wird die Sanddüne in der Gesamtgeometrie wiederhergestellt und wirkt wieder naturnah.

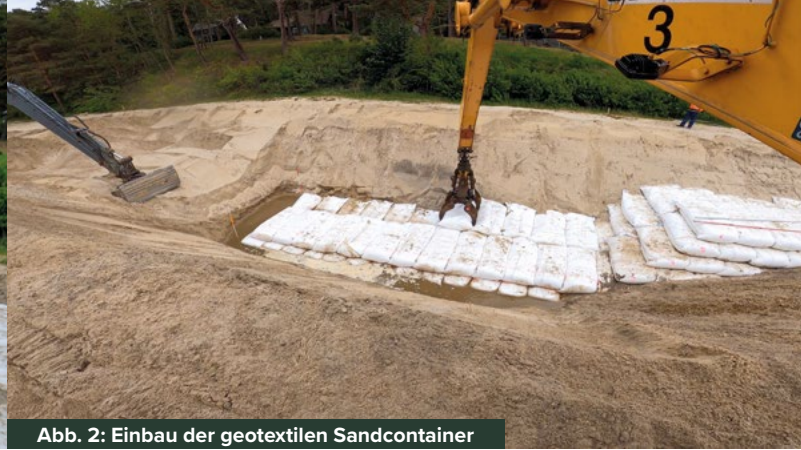
Abb. 2: Einbau der geotextilen Sandcontainer

Rund 33.000 geotextile Container Secutex® Soft Rock sind auf einer Länge von 1,8 km Küste vor Lubmin verbaut worden. Jeder einzelne wurde direkt am Strand mit einem Kubikmeter Sand befüllt. Ein befüllter Sandcontainer wiegt ca. 1,2 Tonnen. Die Bauarbeiten waren Ende 2020 abgeschlossen.

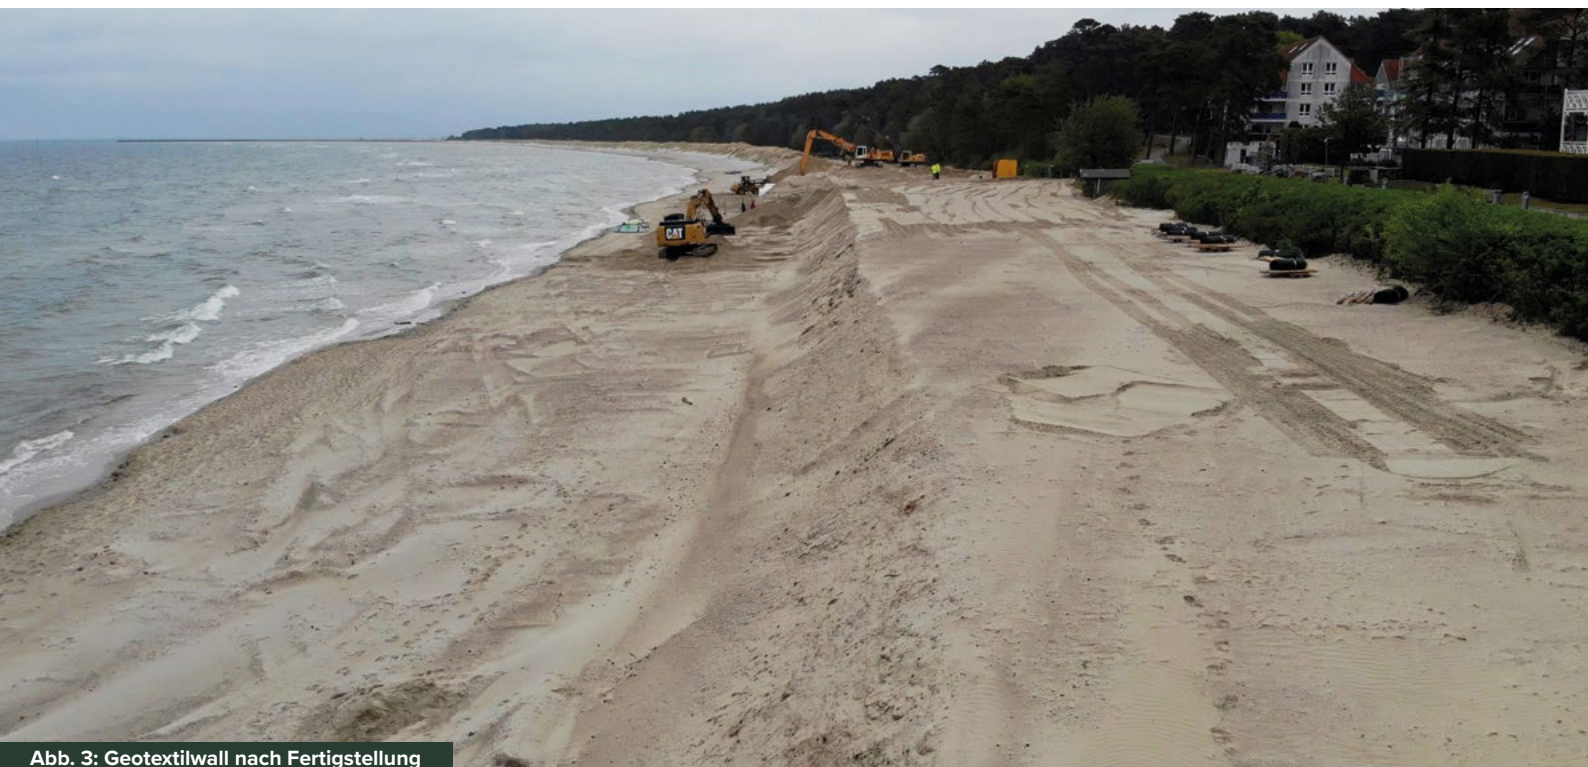
Abb. 3: Geotextilwall nach Fertigstellung
