Secutex® Soft Rock

Küstenschutz

Projektname
West Links Golf Course in North Berwick

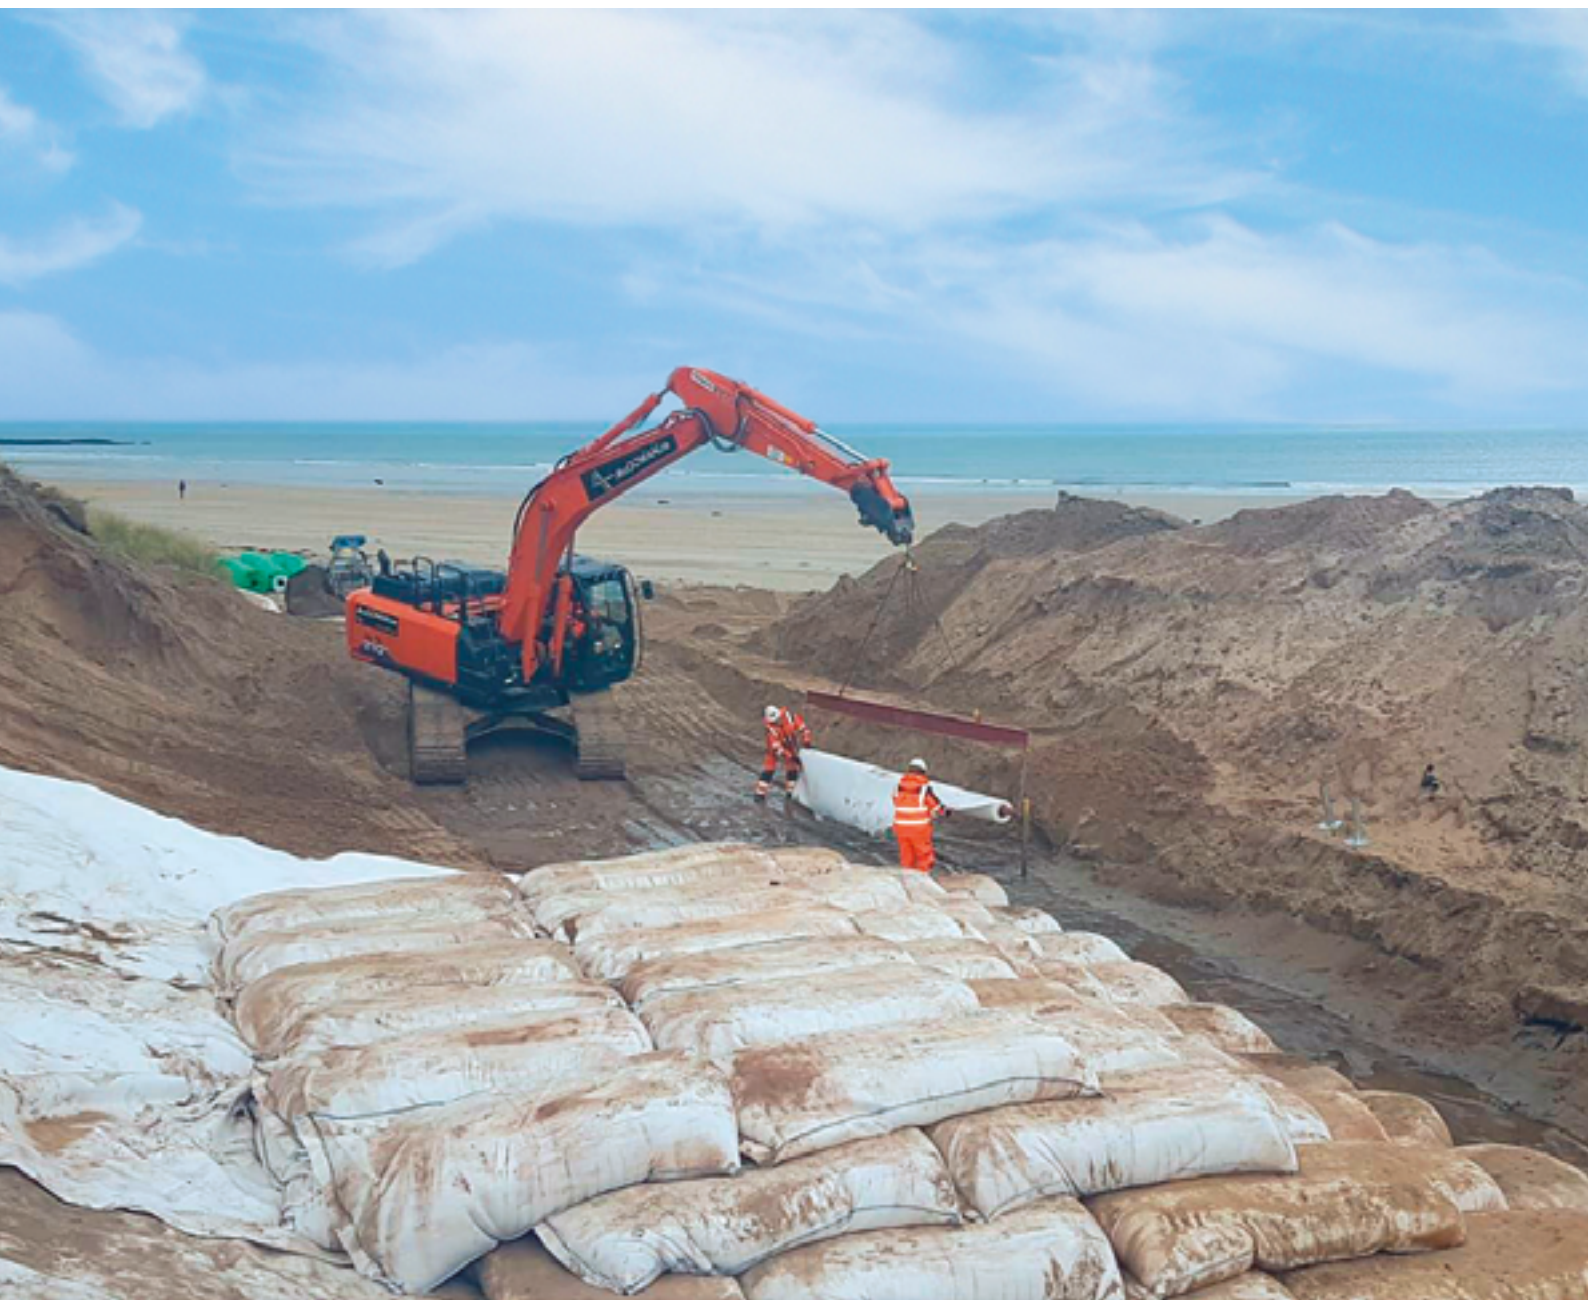
Abb. 1: Erodierter Küstenabschnitt

Durch Erosion bedroht ist vor allem der traditionsreiche West Links Golf Course des Clubs. Er folgt der Küstenlinie auf einem nach Norden ausgerichteten Landvorsprung 40 km östlich von Edinburgh. An den Küsten in diesem Gebiet nagen Sturmfluten und immer mehr Erdreich wird erodiert. Um den Golfplatz gegen den steigenden Meeresspiegel und Küstenerosion zu sichern, legte North Berwick ein mehrjähriges Sanierungs- und Präventivprogramm auf.

Seit 2014 überwacht und dokumentiert ein Fotosystem die Auswirkungen der Küstenerosion auf die Dünen. Mit Hilfe der Fotos wurde eine Machbarkeitsstudie erstellt. Ziel war, eine sandbasierte Struktur zu bauen, die den verloren gegangenen Küstenabschnitt ersetzt.

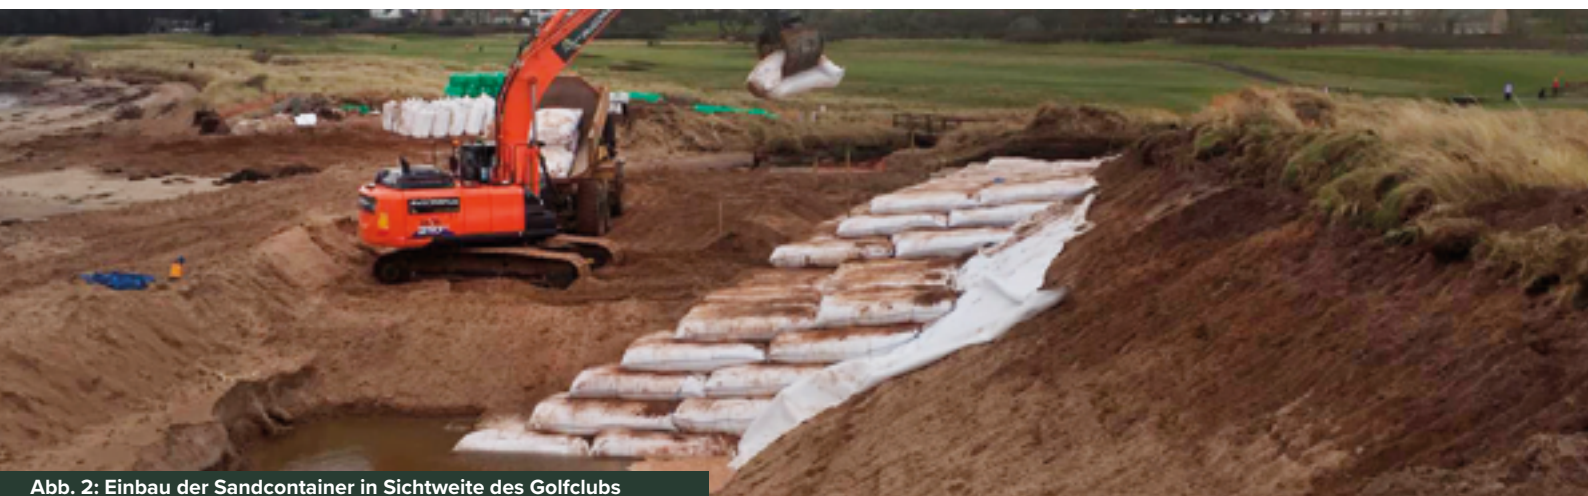
Abb. 2: Einbau der Sandcontainer in Sichtweite des Golfclubs

Darauf wurden geotextile Sandcontainer eingebaut. Das Herzstück der Dünensicherung besteht aus Naue Secutex® Soft Rock Sandcontainern. Diese großen Geotextilsäcke werden aus verdichteten Secutex® Vliesstoffen hergestellt, um die Filterstabilität und den Erosionsschutz für die Dünenstrukturen sicherzustellen. Insgesamt 850 Einzelsäcke wurden vor Ort mit importiertem Sand befüllt, verschlossen und in wechselnden, überlappenden Schichten in Verbundbauweise eingebaut. So wurde schichtweise erodiertes Land zurückgewonnen.
