Projektname
Pumpspeicherwerk Hohenwarte II, Saalfeld/Thüringen

Auftraggeber
Vattenfall Wasserkraft GmbH & Co. KG, Hohenwarte

Planer
IBTW Ingenieurbüro Tief- und Wasserbau GmbH,
Dresden

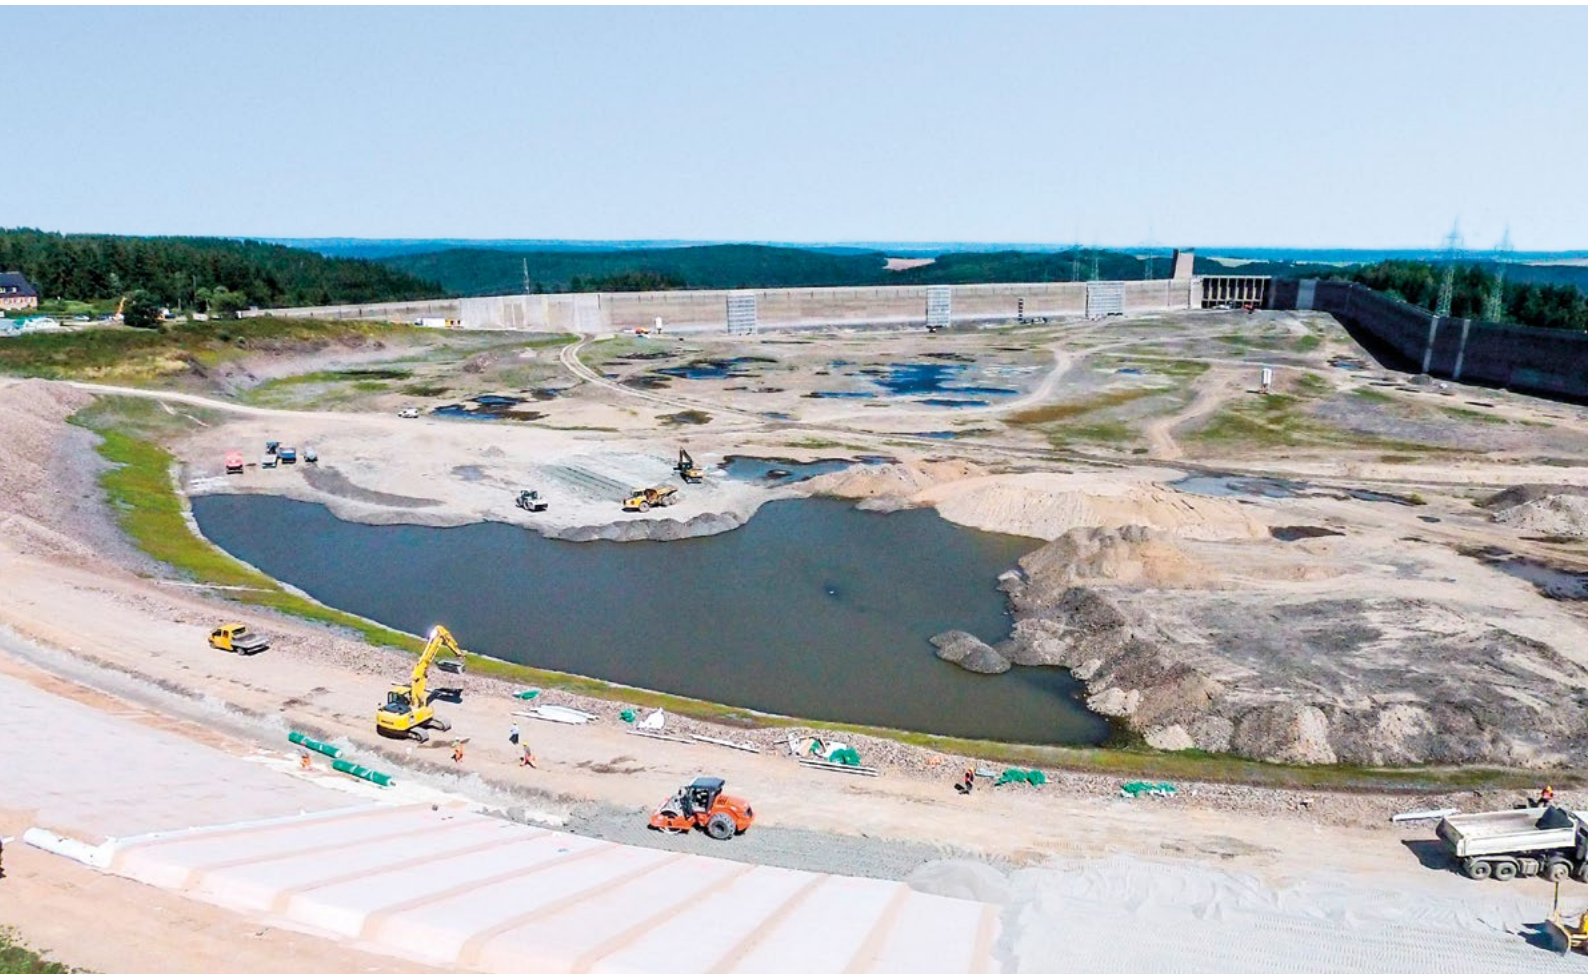
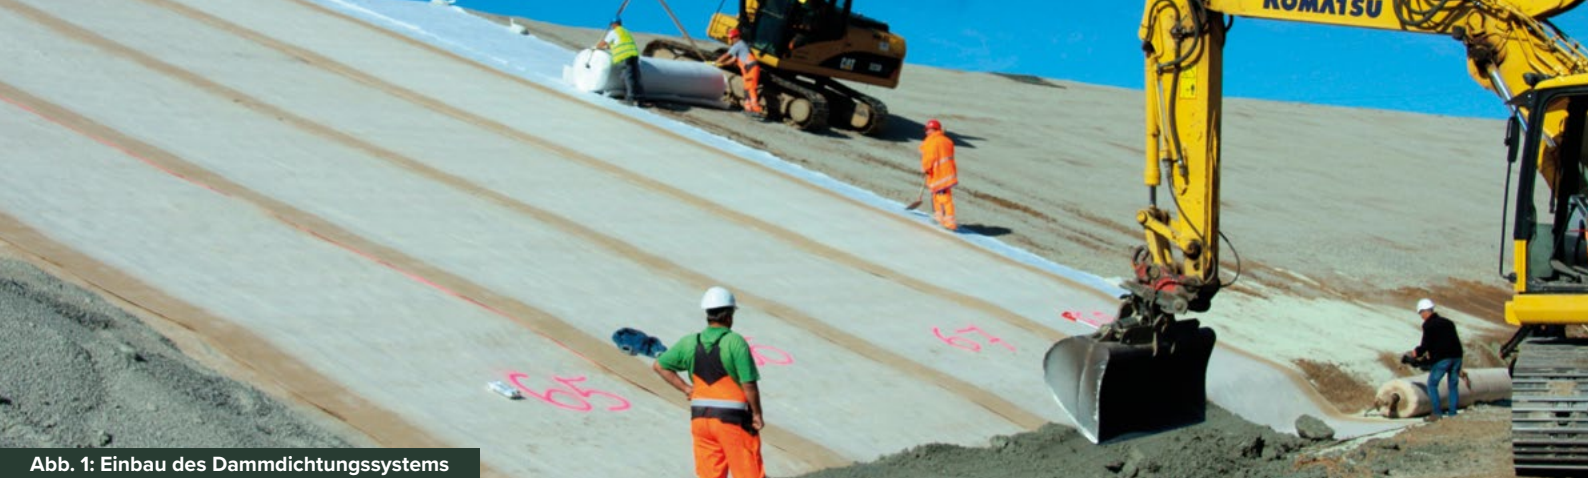
Abb. 1: Einbau des Dammdichtungssystems

Die Sanierung wurde in mehreren Etappen realisiert. Zuerst wurden das Deckwerk und die Filterschicht ausgebaut. Anschließend ließ man die bestehende Oberfläche der mineralischen Dichtung durch einen geringfügigen Auf- und Abtrag aufarbeiten und ebnen. Es folgte eine Nachverdichtung und die Aufbringung einer dünnen Sandschicht als Oberflächenverbesserung, so dass eine Stützschiicht für die Geokunststoffkomponenten geschaffen wurde.

Im nächsten Schritt hob man einen Einbindungssporngraben in die mineralische Dichtung, einen Verankerungsgraben an der Dammkrone und einen Graben für das Sickerprisma aus. Die mit Drainsammelleitungen versehenen Sickerprismen wurden anschließend mit Drainkies verfüllt und die Drainmatte Secudrain® von der Krone bis zum Sickerprisma verlegt.

Über die Drainmatte wurde die geosynthetische Tondichtungsbahn (GTD) Bentofix® vom Sporngraben nach oben zum Verankerungsgraben verlegt. Der Sporngraben wurde mit einem hochwertigen Ton verfüllt und verdichtet. Die eingesetzte Bentofix® Type hat eine 50 cm Bentoniträndeeinstreuung und ist somit im Überlappungsbereich selbstdichtend. Die Bentofix® geosynthetischen Tondichtungsbahnen

Direkt auf die Bentofix® Dichtung kamen eine 30 cm mächtige Sand-schutzschicht und eine weitere 20 cm dicke Schutz- und Filterschicht aus Altfiltermaterial. Anschließend erfolgte der Wiedereinbau der Steinschüttung als oberste Schicht. In dieser Weise wurde der Damm von der Krone bis ca. 8 m unter der Krone (Oberkante Einbindesporn) und – bezogen auf die Dammachse – auf ca. 600 m Länge mit geosynthetischen Tondichtungsbahnen gedichtet. Die Neigung der verlegten Geokunststoffe betrug ca. 1:2,8.

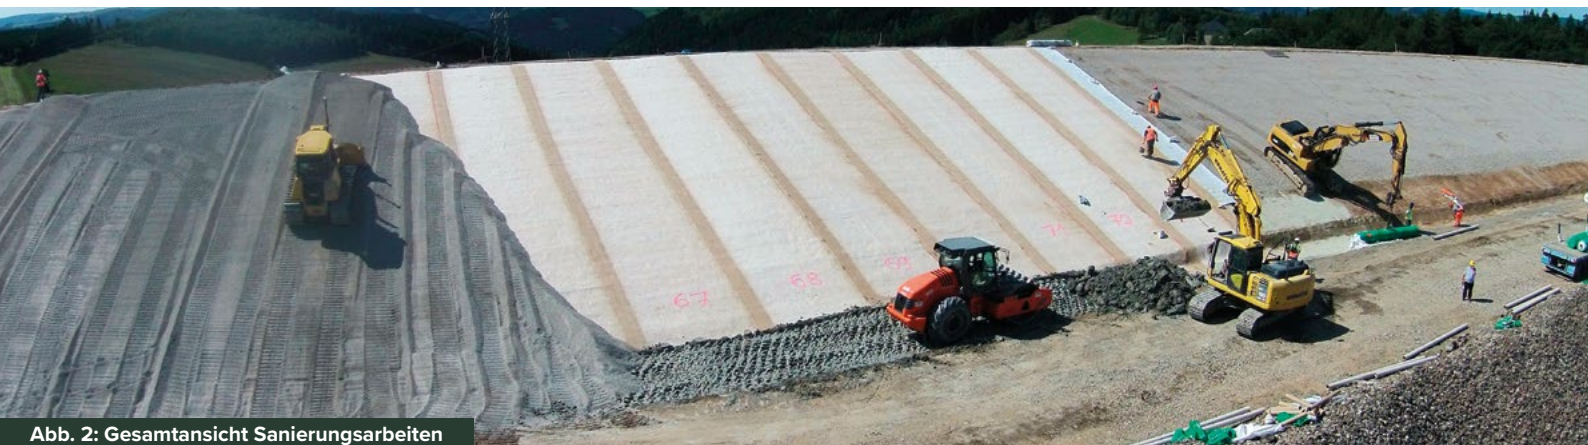
Abb. 2: Gesamtansicht Sanierungsarbeiten
