Sanierung eines Stausees - Grassholme Reservoir

Standsicherheit der Böschungen

- **Projektname**
Grassholme Reservoir, Grafschaft Durham, Großbritannien
- **Auftraggeber**
Northumbrian Water Ltd, Großbritannien
- **Planer/Berater**
Esh Stantec, Großbritannien
- **Bauunternehmer/Verleger**
Groundwork Services Durham Ltd, Großbritannien
- **Produkte**
Secugrid® 80/20 R6
Carbofol® HDPE
Secutex® R 501
Secutex® HT 7

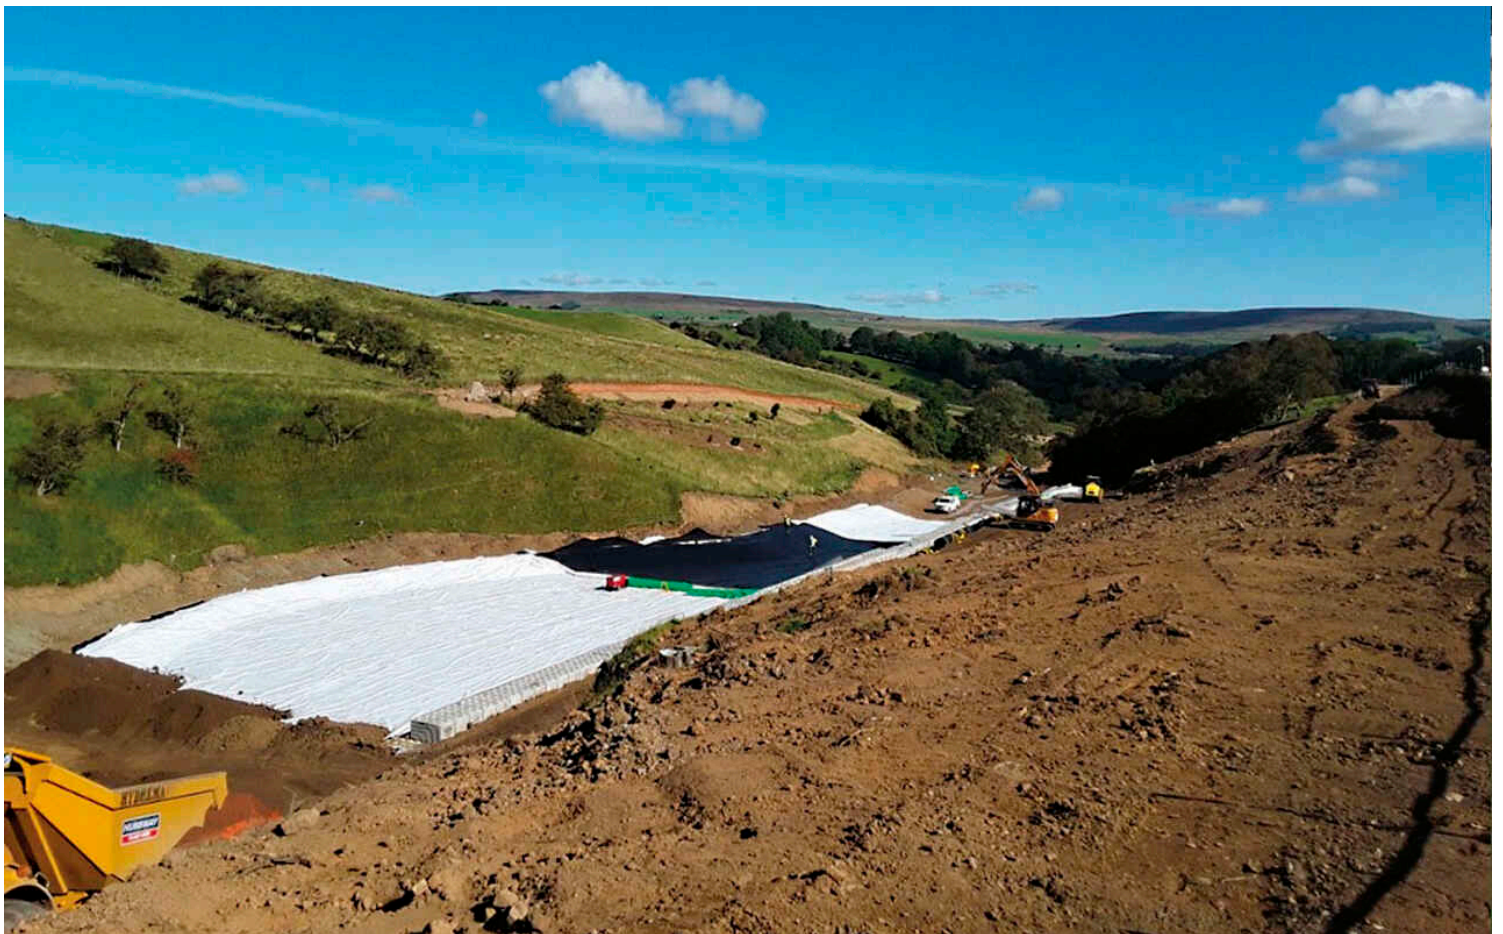
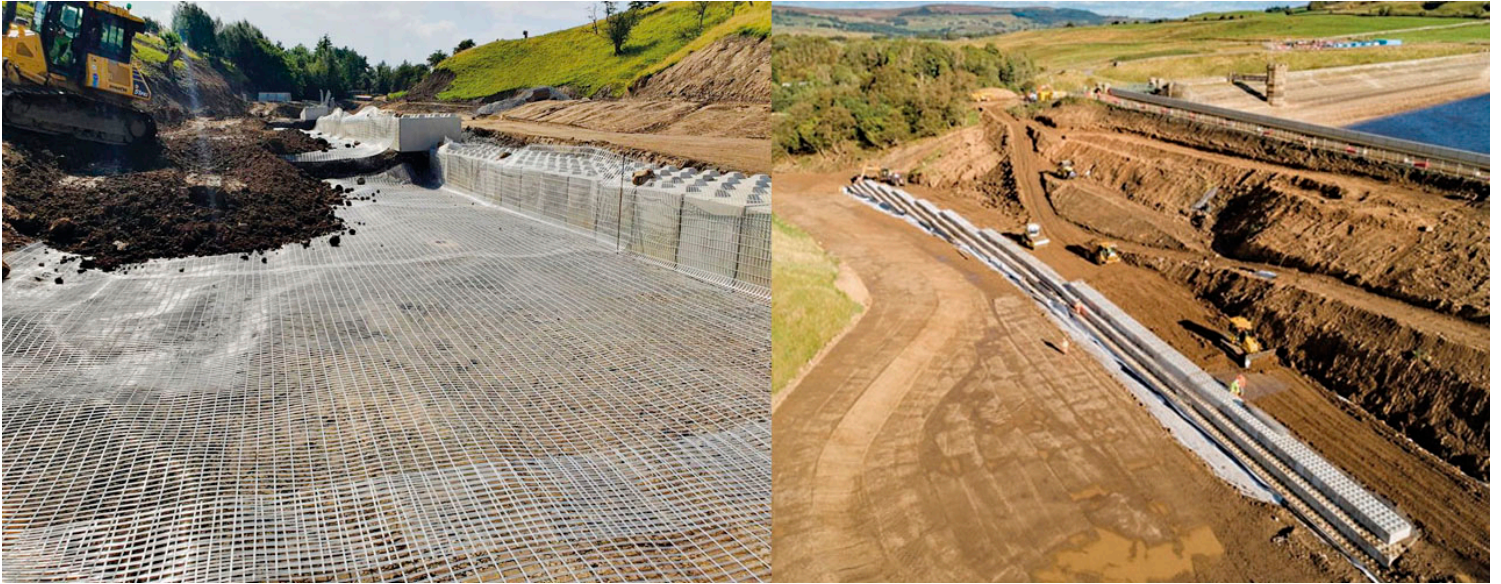
Eine schnelle und kostengünstige Lösung war erforderlich, um die 800 mm tiefen Schüttschichten zu verstärken, die hinter Reihen von ineinandergreifenden Betonfertigteilen angeordnet sind. Die Wahl fiel auf Naue Secugrid® 80/20 R6 - ein einaxiales Geogitter aus gereckten, monolithischen, Polyester-Flachstäben oder/und Profilstäben mit verschweißten Knoten.

Der neu gestaltete Carl-Beck-Abschnitt wurde in einem weiten Bogen etwa 25 Meter nördlich seines ursprünglichen Verlaufs verlegt, um den Fluss von der Böschung wegzuleiten. Das Tiefbauunternehmen Groundwork Services baute auf der neu profilierten Sohle folgende Schichten ein: eine Lage Naue Secutex® HT 7 zum Schutz der darauf folgenden KDB Naue Carbofol® HDPE. Diese wurde wiederum mit einer Lage Secutex® R 501 abgedeckt, um die KDB vor unbeabsichtigten Beschädigungen während des abschließenden Einbaus einer 1 m dicken Füllmaterialschicht (Füllmaterial aus der Kiesgrube sowie Material, das aus dem ursprünglichen Wasserlauf/Gewässer zurückgewonnen wurde) zu schützen.
