# Secumat® - Heidlandgraben, Heykenauweg - Hamburg

Erosionsschutz an einem Entwässerungsgraben

- **Projektname**  
Heidlandgraben, Heykenauweg, Hamburg
- **Produkte**  
Secumat® 601 G4  
Secutex® 301 GRK 5 C

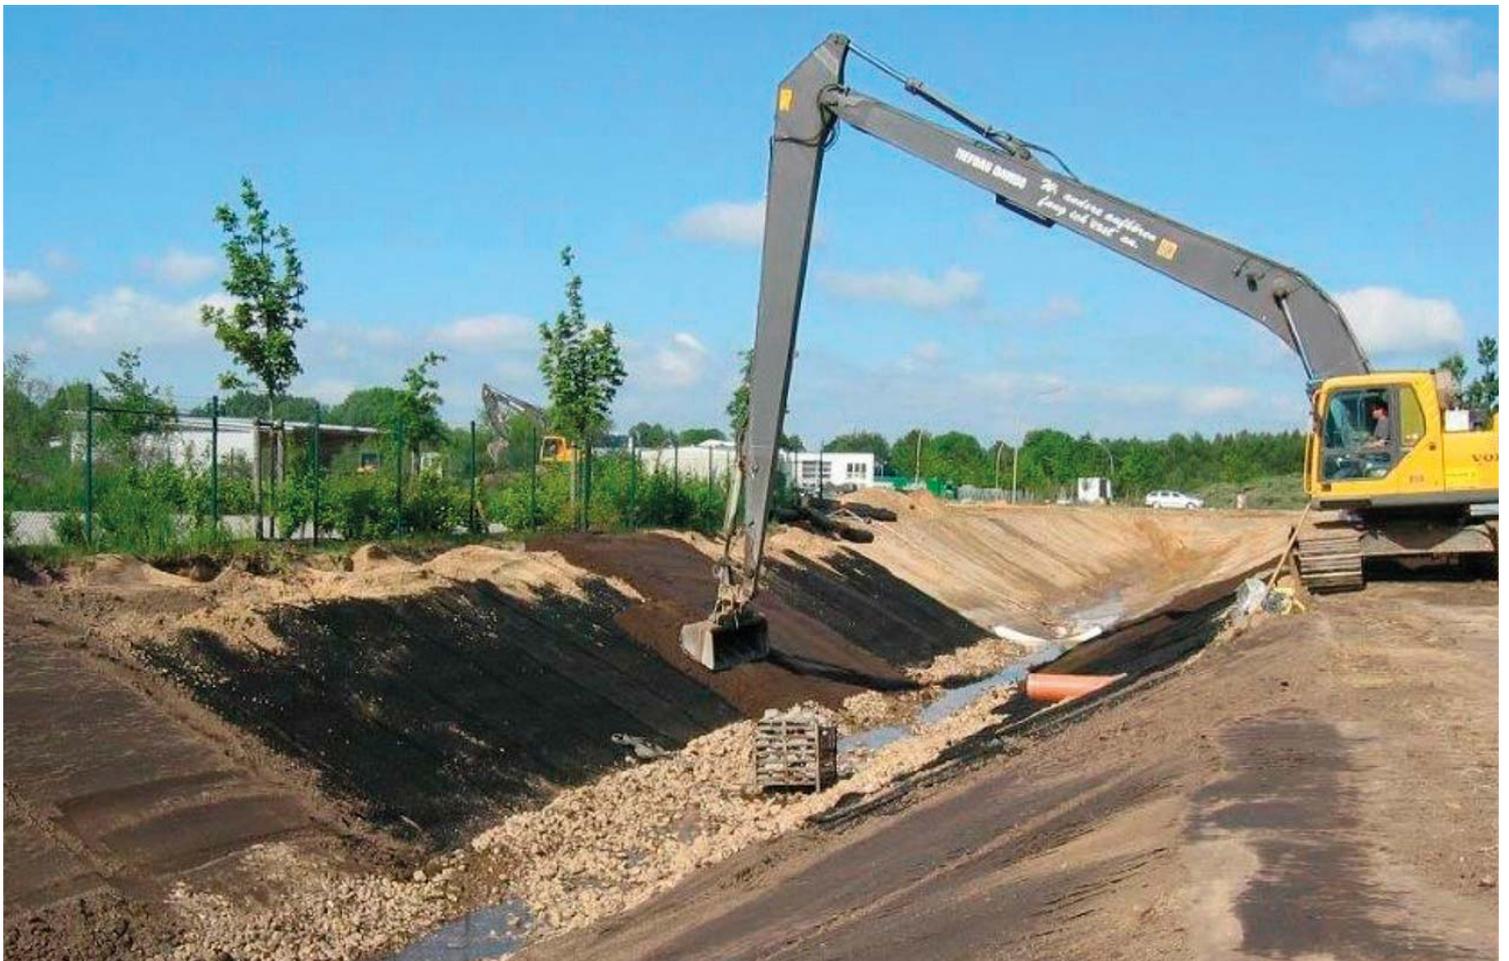
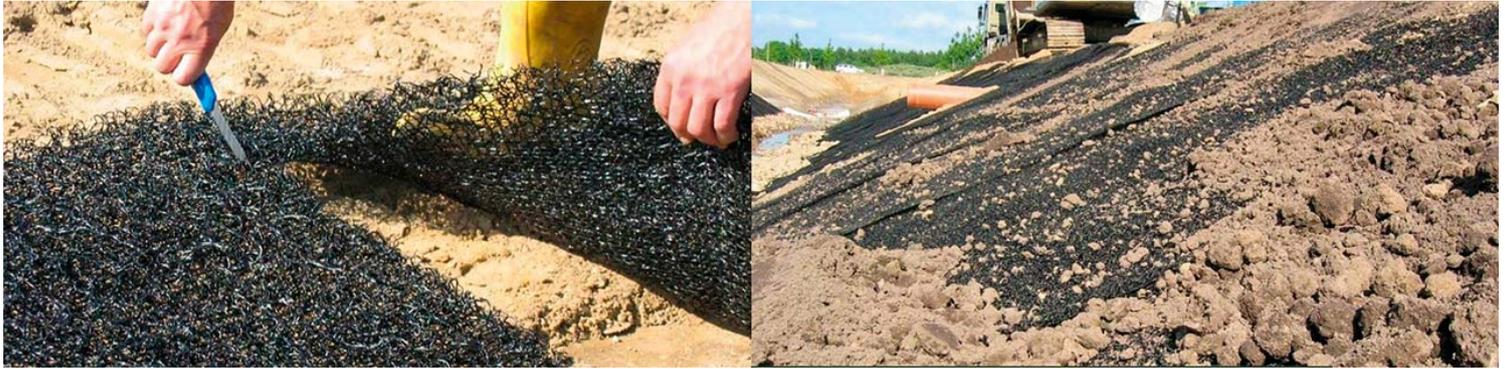
Die Erosionsschutzmatte wurde vor Ort auf die für die Böschung (zzgl. Einbindegraben) passende Länge angepasst. Das Verlegen erfolgte aufgrund des geringen Gewichtes des Materials von Hand. Die Beschüttung wurde mittels Langarmbagger von der zugänglichen Seite des Grabens durchgeführt. Im Sohlbereich des Grabens wurden Wasserbausteine verlegt. Um ein Ausspülen des sandigen Untergrundes durch die grobe Schüttung hindurch auch bei einem stärkeren Anstieg des Wasserstandes wirksam zu verhindern, wurde auf dem Planum vorab ein Secutex® Trenn- und Filtervliesstoff verlegt.

Das künstliche, UV-stabilisierte Wurzelgeflecht von Secumat® Wirrlegeprodukten sorgte für einen besseren Halt des Oberbodens auf den steil ausgebildeten Böschungsfanken des Grabens – insbesondere in der Bauphase, aber auch dauerhaft, nachdem die Begrünung erfolgte.

Die positive Wirkungsweise von Secumat® zeigte sich schon während der Bauphase. Bei stärkeren Regenereignissen wurde der Unterschied zwischen bereits mit Secumat® und Oberboden fertig gestellten Böschungsfanken und den noch nicht bearbeiteten Bereichen deutlich. Auf den Böschungen, die bereits profiliert, allerdings noch nicht mit Secumat® und neuem Oberboden abgedeckt waren, bildeten sich teilweise tiefe Erosionsrillen durch sich sammelndes und ablaufendes Oberflächenwasser, während die mit Secumat® neu aufgebauten Flächen keine größeren Erosionen aufwiesen.

Die Begrünung konnte sich nach Fertigstellung der Baumaßnahme im Jahr 2007 innerhalb kürzester Zeit auf den Böschungen etablieren. Auch heute sind die Böschungsfanken des Heidlandgrabens sehr gut durch das eingebaute Produkt Secumat® geschützt und weisen keine Erosionsschäden auf.
